罗巴鲁冷镀锌涂膜与热镀锌层的 自然气候暴露试验15年后的途中报告

通过自然气候暴露试验, 检验并比较了罗巴鲁冷镀锌涂膜与热镀锌层(HDZ55)的防锈性能。

2002年7月15日~2017年7月15日(继续进行中)

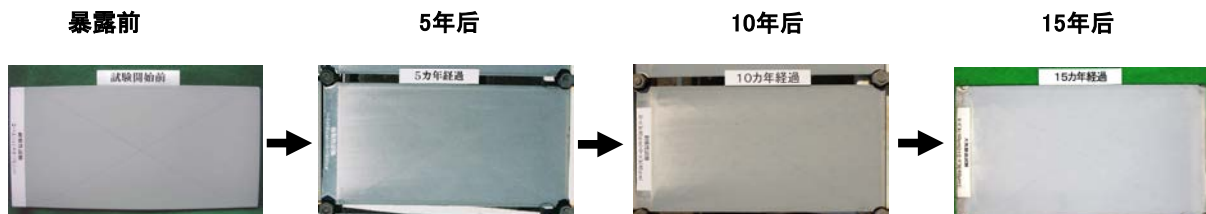
◇罗巴鲁冷镀锌涂膜(膜厚80 μm)
涂膜变色, 但无任何锈迹。

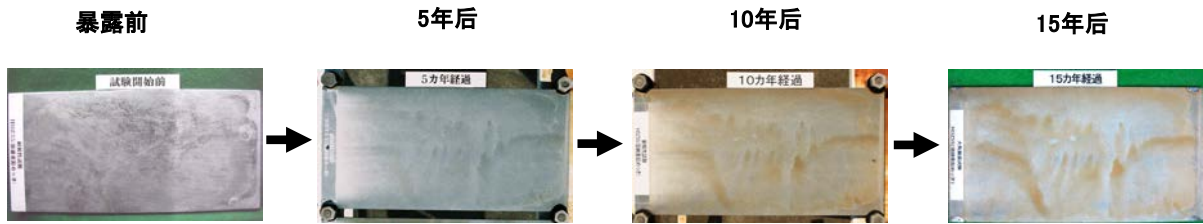
烧灰部分有轻微的生锈。可能是表面的锌铁合金层中的铁氧化所致。但是生锈部分仅限于表面的烧灰部分，因此可以推测生锈程度轻微。
